# DIAGNÓSTICO DEL CONDUCTO DE ALIMENTACIÓN DE PLANTA SAN MARTIN

## INSPECCIÓN DEL CONDUCTO

Julio de 2012

Dirección Técnica y de Desarrollo Tecnológico

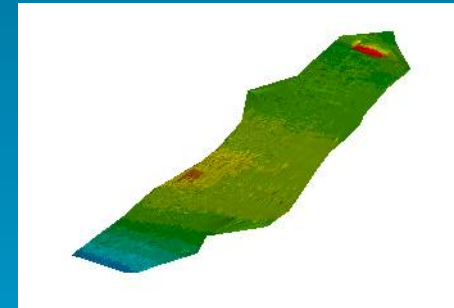
## Batimetría

- Analiza el lecho del río permitiendo identificar posibles hundimientos, produciendo asimismo una imagen 3D del lecho.

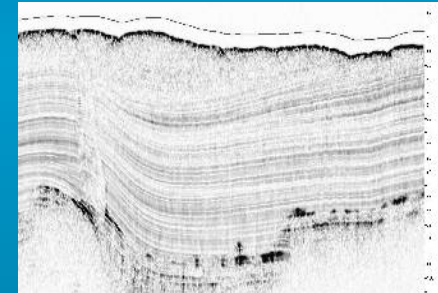
## Perfil del suelo

- Permite analizar las características del suelo por debajo del lecho del río, utilizando una ecosonda de baja frecuencia (penetración 10/15m)

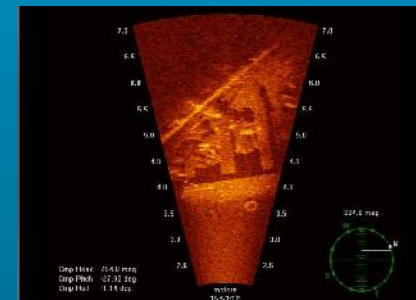
## Sonar de Imágenes

- Permite obtener una imagen del lecho del río.
