## **3<sup>ras</sup> Jornadas de Túneles y Espacios Subterráneos**

# Proyecto y Rehabilitación de la Caverna de la Usina Hidroeléctrica de Paulo Afonso IV

Tarcísio B. Celestino<sup>1,2</sup>

Buenos Aires, 4 de Julio de 2013

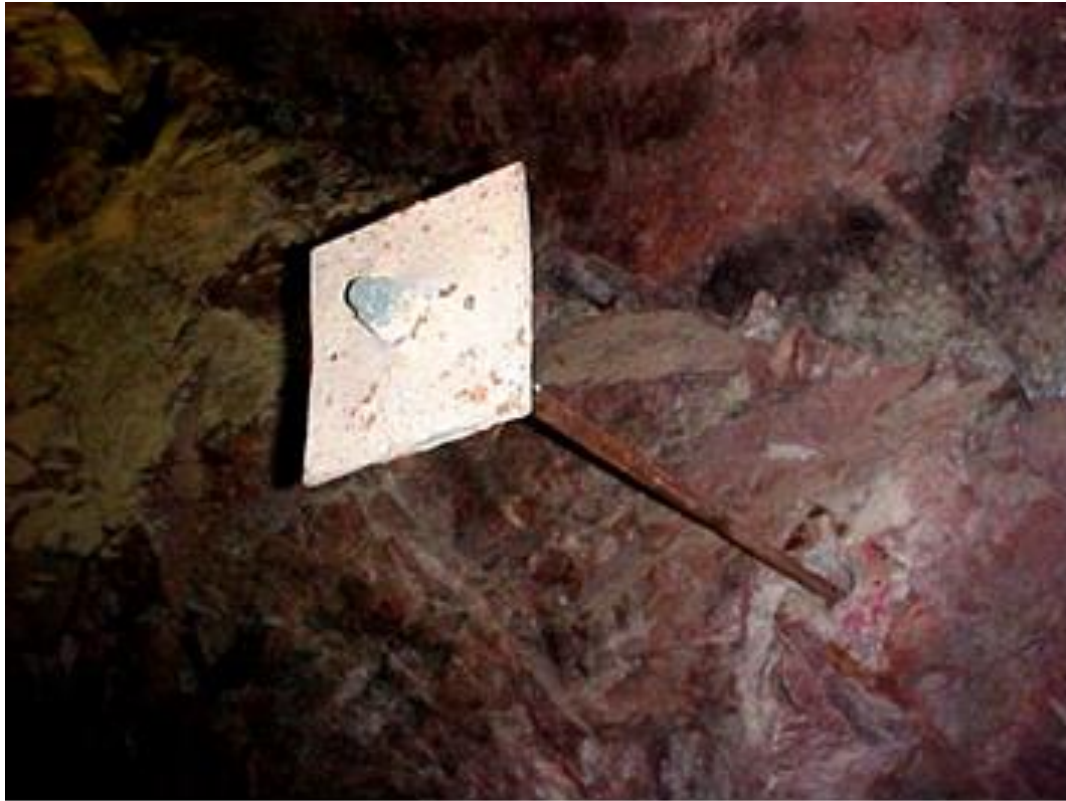
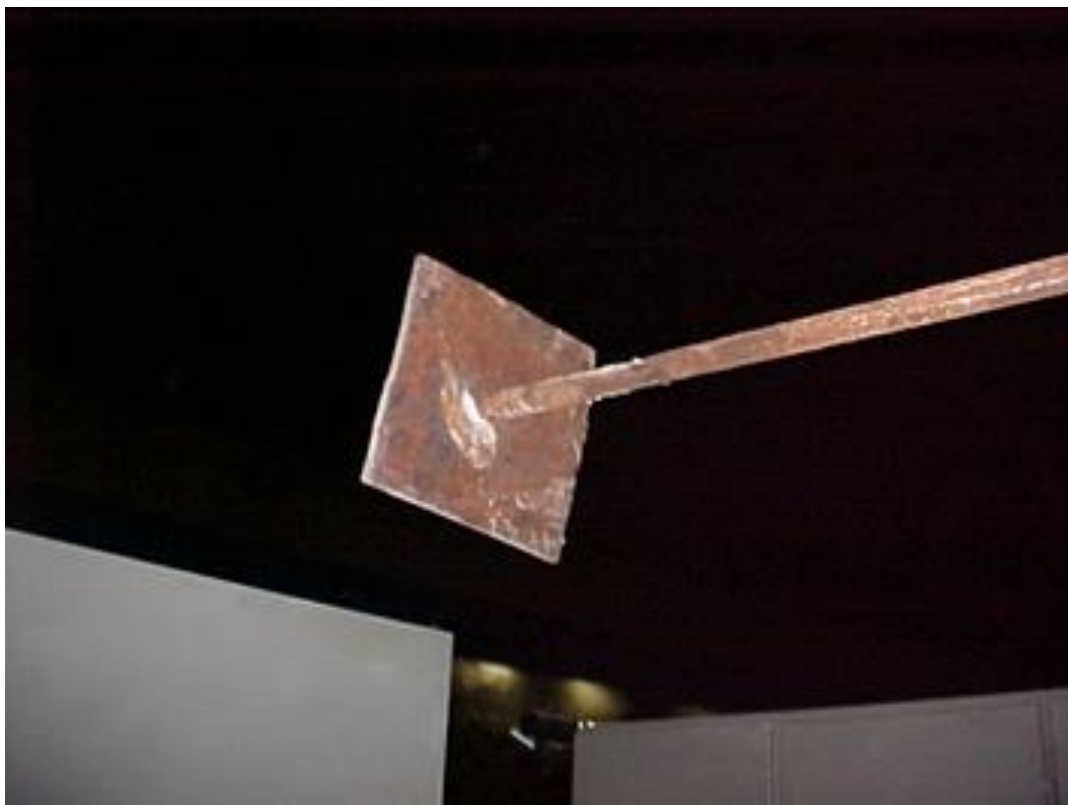
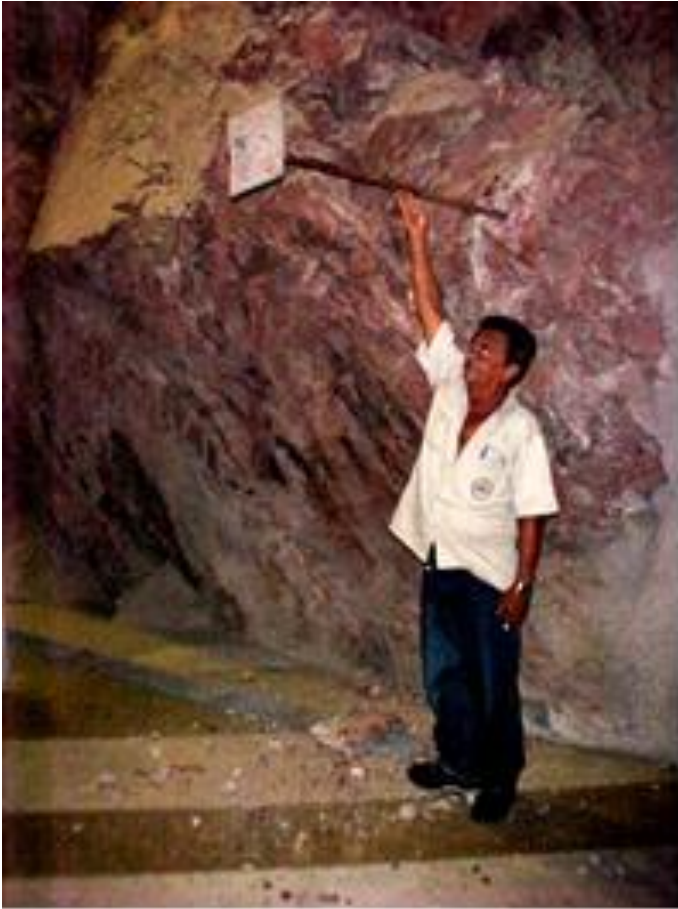
Nota la falta de indicios de lechada

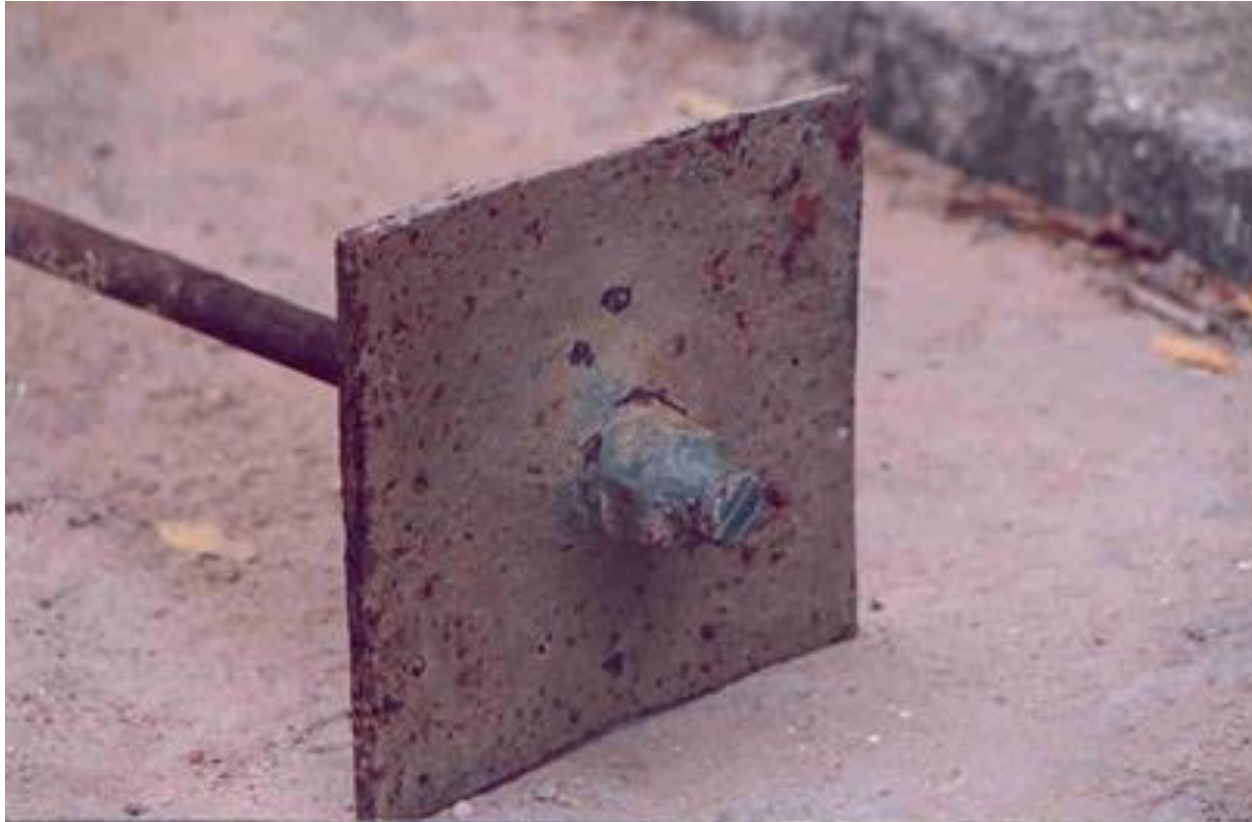
# Perno retirado

- Sin lechada (protección insuficiente)
- Corrosión
- Deformación debido a carga

- Necesidad de protección mejor contra la corrosión
- Necesidad de disminuir la permeabilidad del macizo (pre-inyección de macizo)
- Necesidad de continuar inspección e instrumentación

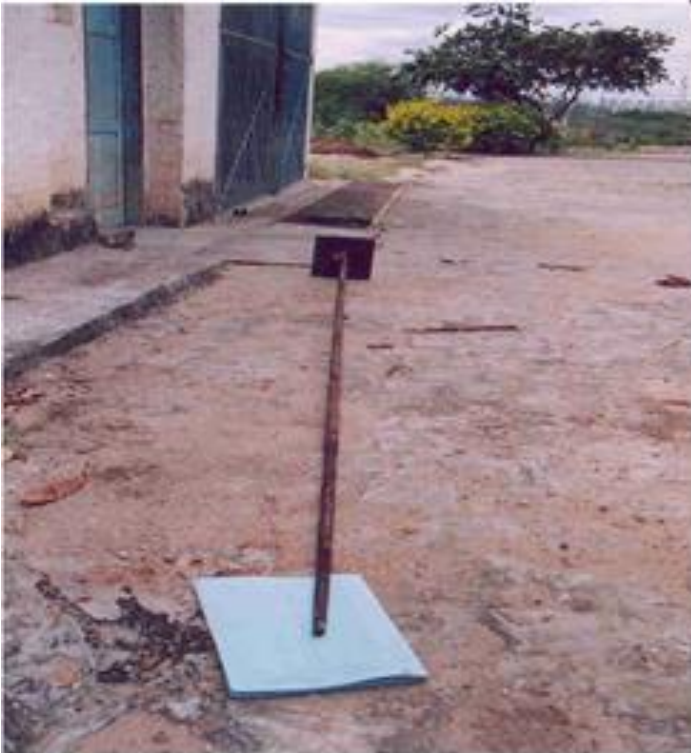
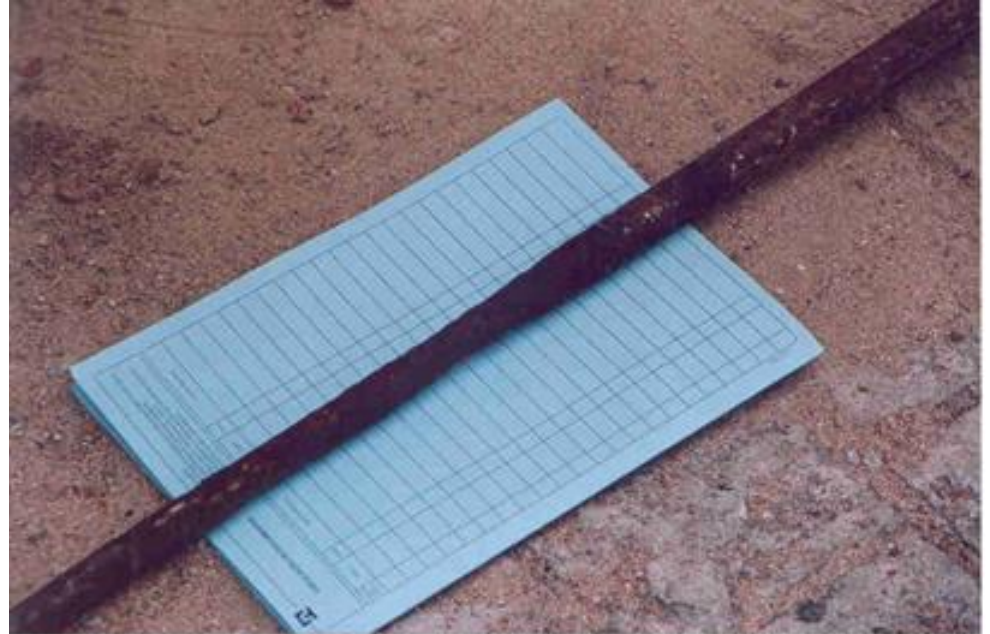
# Perno fallado

- Sin lechada
- Corrosión (podría haber sido disminuido pero eliminado con lechada)
- Indicaciones de alto estiramiento

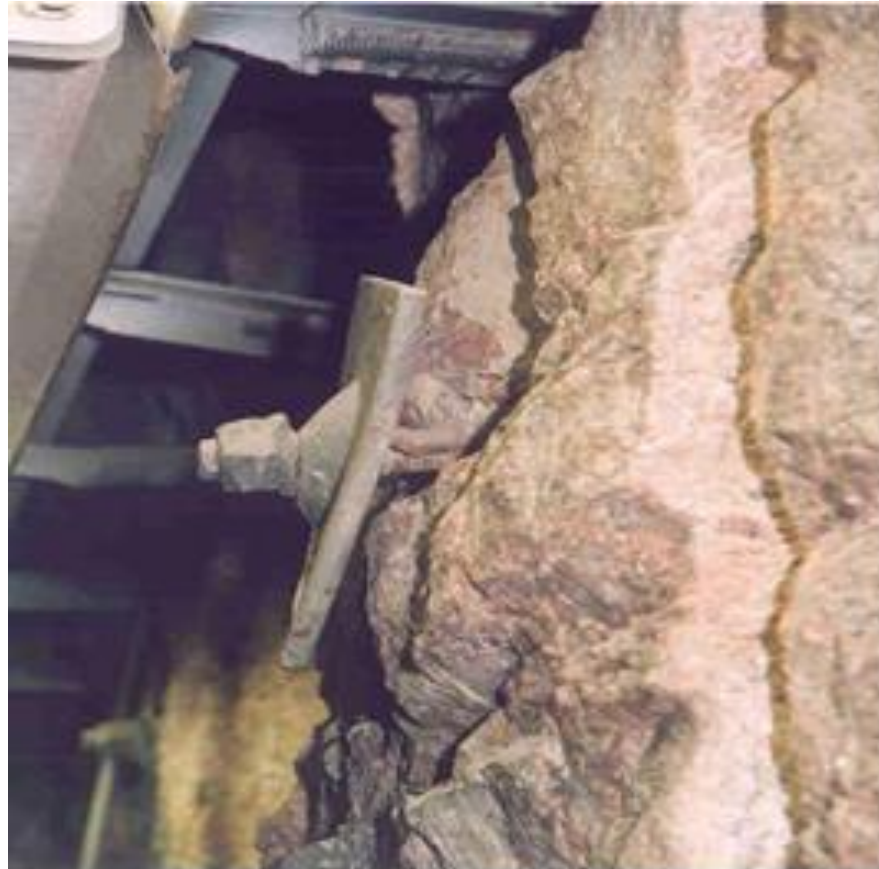
# Perno en buenas condiciones sin lechada

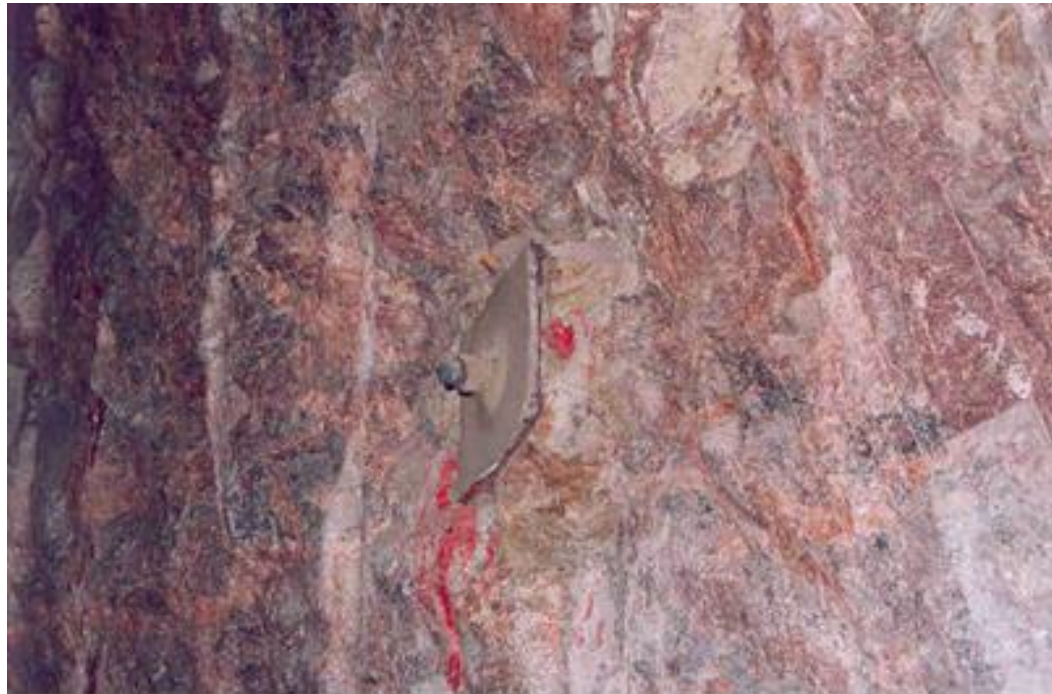
# Perno inyectado con indicaciones de filtración

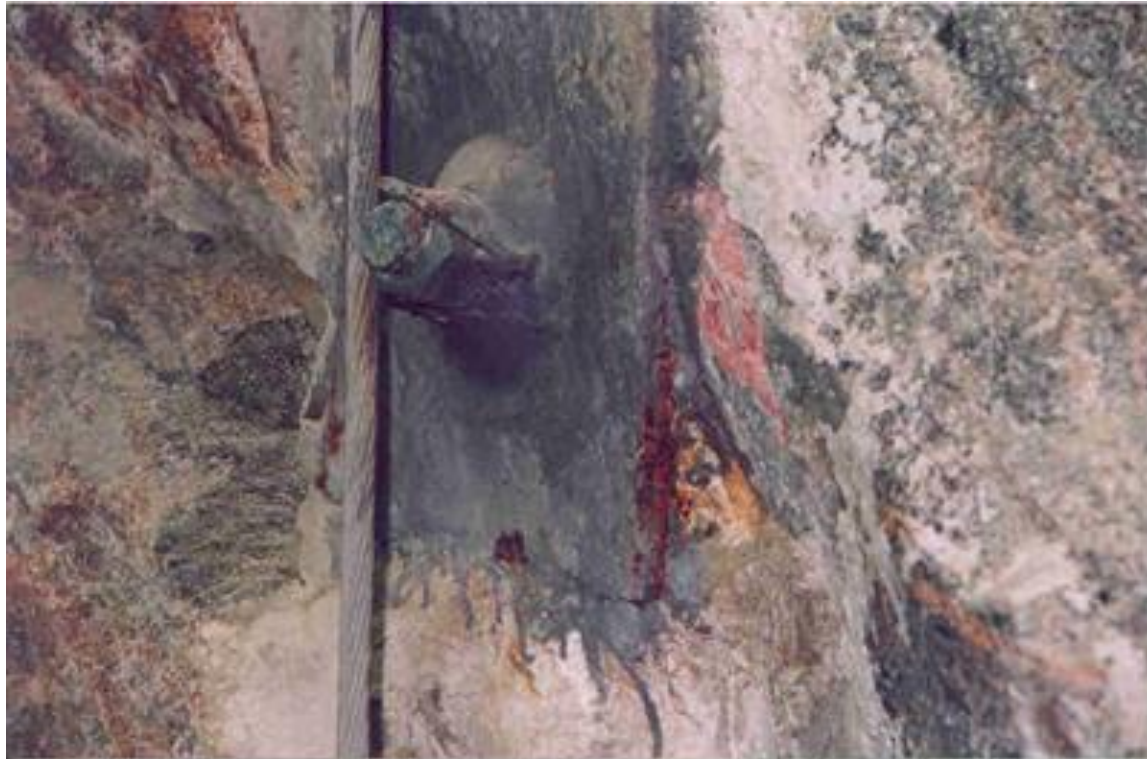
# Protección de corrosión eficaz apenas para la superficie externa

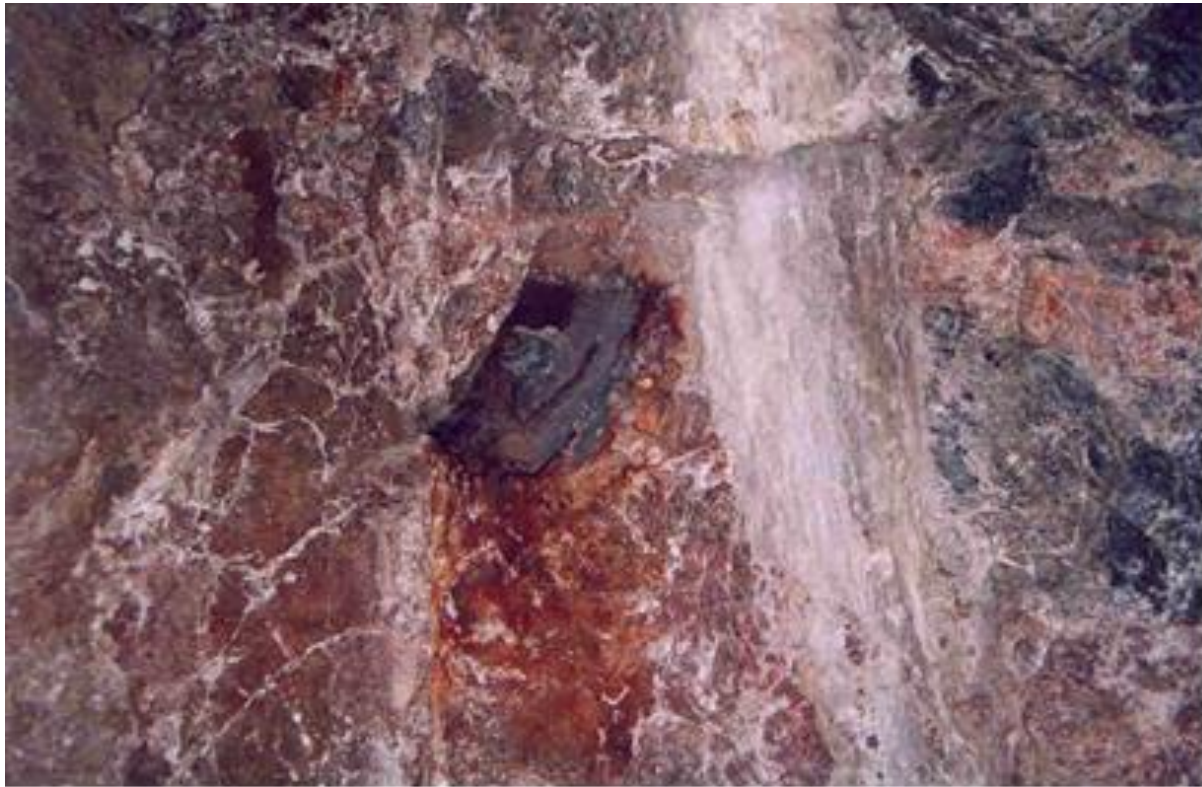
# Infiltración y corrosión

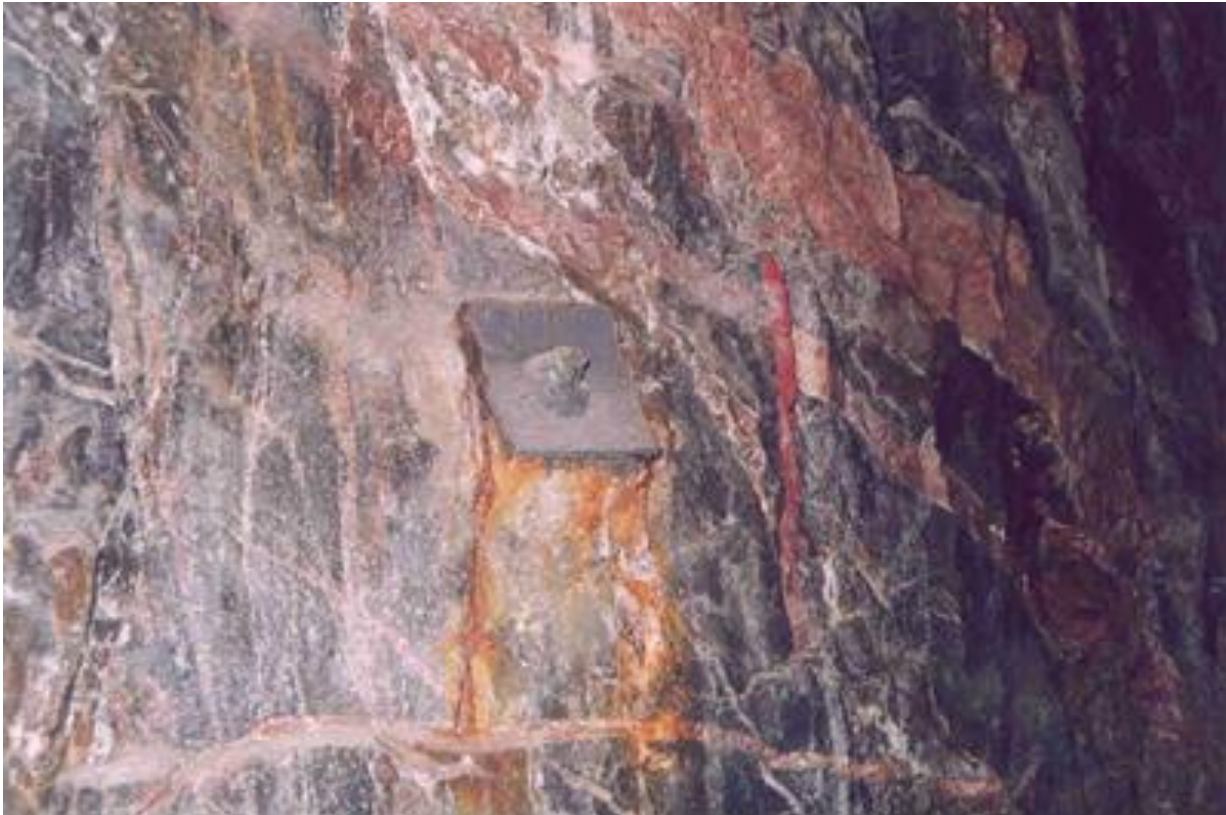
# Deformación debido a la corrosión

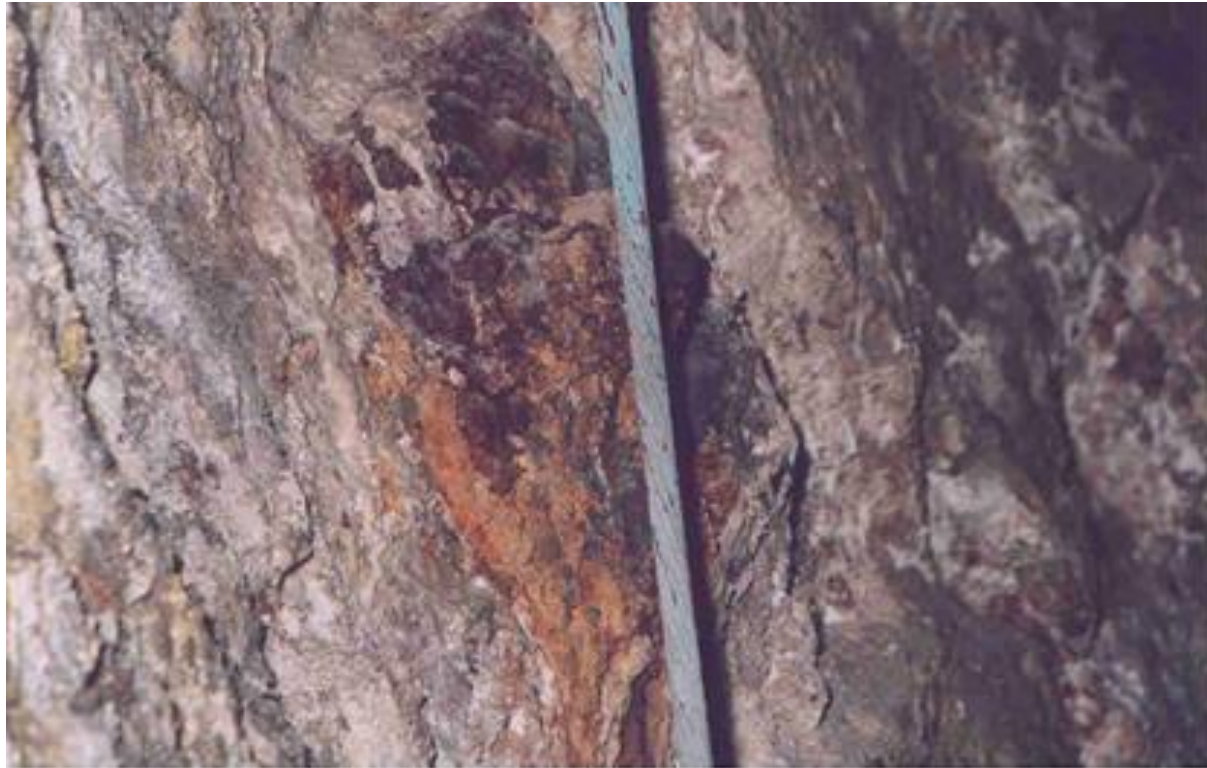
# Corrosión severa

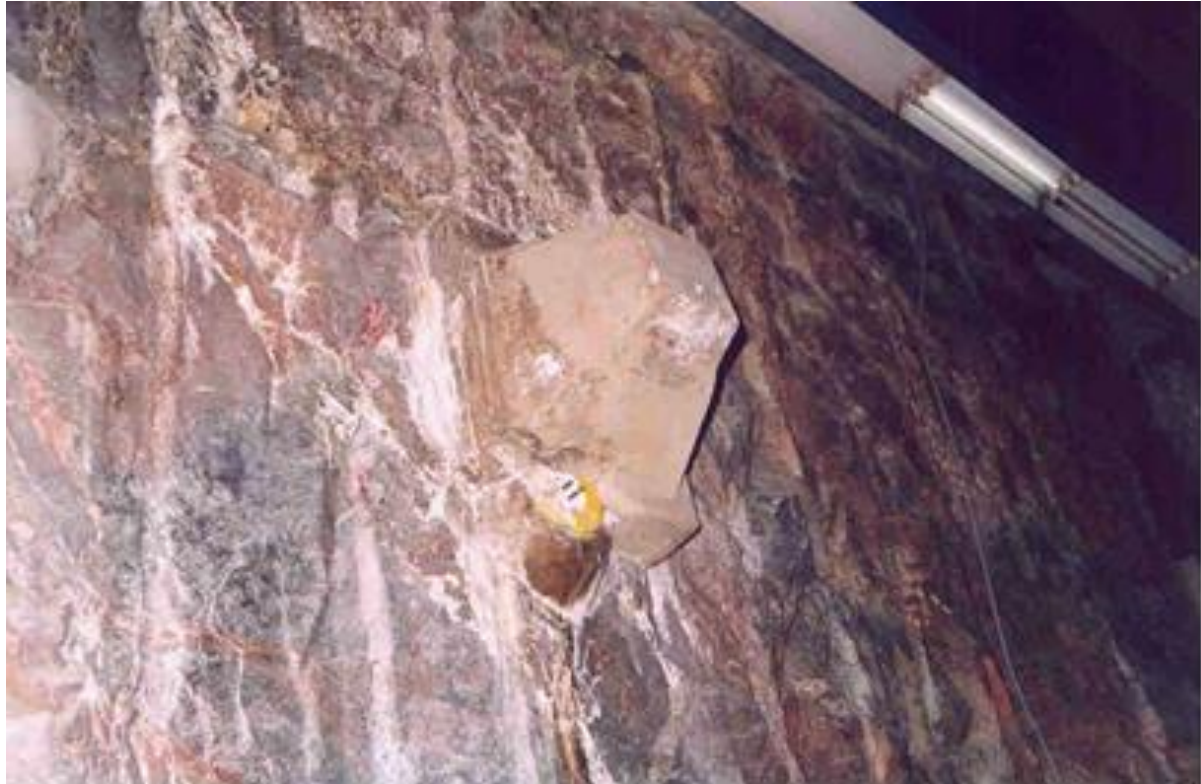
# Cabeza del tendón – infiltración

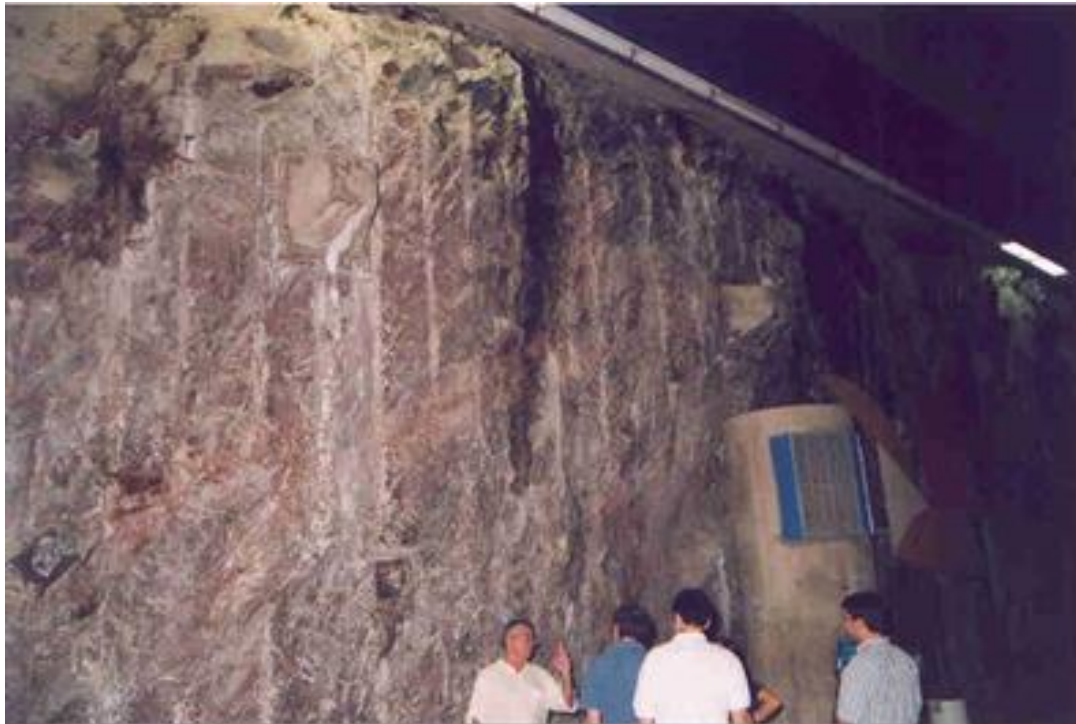
# Infiltración severa
