**7º JORNADAS DE TUNELERÍA
Y ESPACIOS SUBTERRÁNEOS**

**REVESTIMIENTO SECUNDARIO DE TÚNELES EN SHOTCRETE.
UNA EXPERIENCIA EN EL METRO DE BUENOS AIRES.**

Ing. Jorge Laiún, SRK Consulting Argentina

Línea A– Cochera y Taller Nazca – 2008/2011 (pliego)

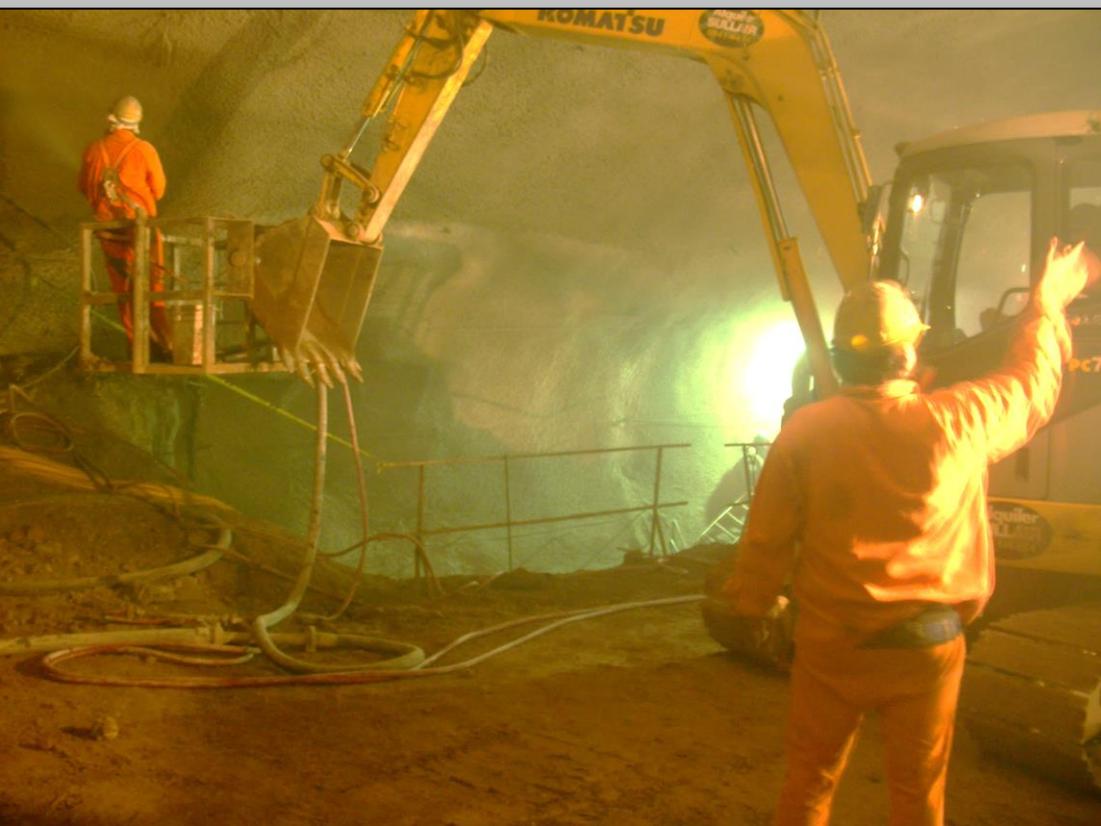
Fisuración por contracción del sostenimiento primario de H°P°:

- Juntas frías debido a pases de 1.0m en bóveda y 3.0m en hastiales para los 0.20m externos.
- (Eventuales) juntas longitudinales para el resto del H°P° de recrecimiento.

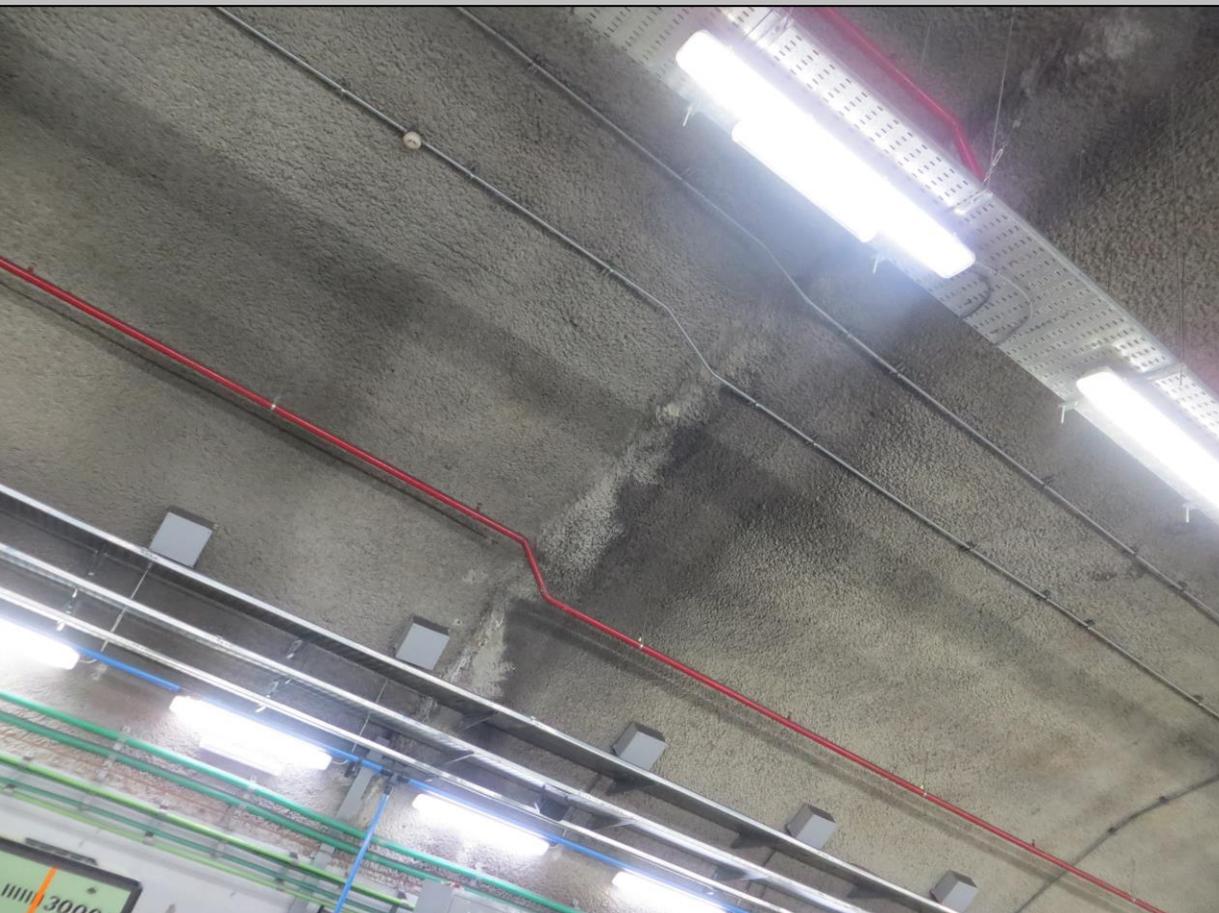
Línea A– Cochera y Taller Nazca – 2008/2011 – Estado actual (1-9-17)

Patología

- Patrón de fisuras visibles transversales en hombro y bóveda.
- Separación: 6m a 12m
- El agua que traspasa la membrana impermeable viaja por la interface membrana – hormigón y percola por las fisuras.
- No todas las fisuras muestran eflorescencias.

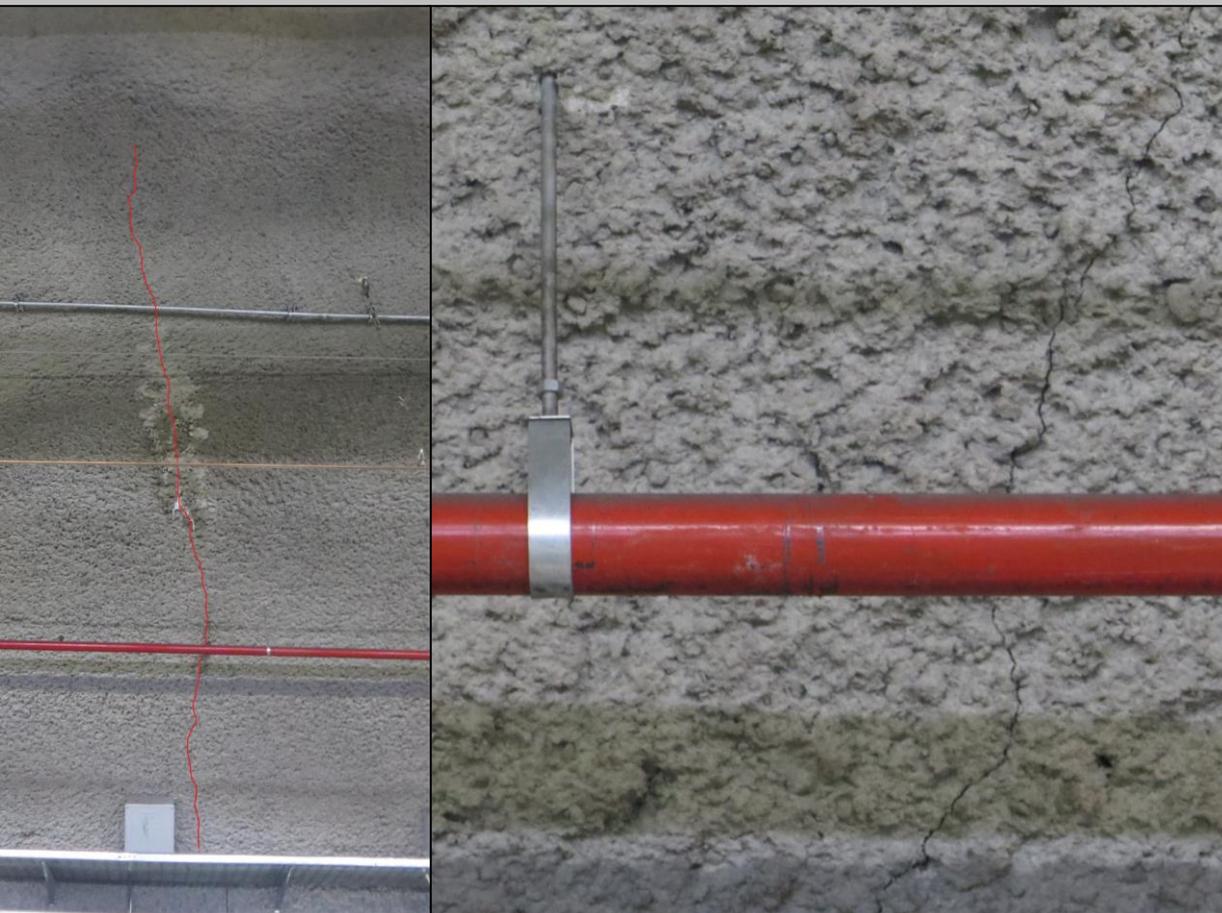
Línea A– Cochera y Taller Nazca – 2008/2011 – Estado actual (1-9-17)

Diagnóstico

- Fisuras por contracción del hormigón.
- Déficit en etapa de diseño: Falta de especificación de junta transversal y/o diseño de armadura adecuada.

Solución

(ejecutada por Metrovías)

- Inyecciones de impermeabilización (2015).

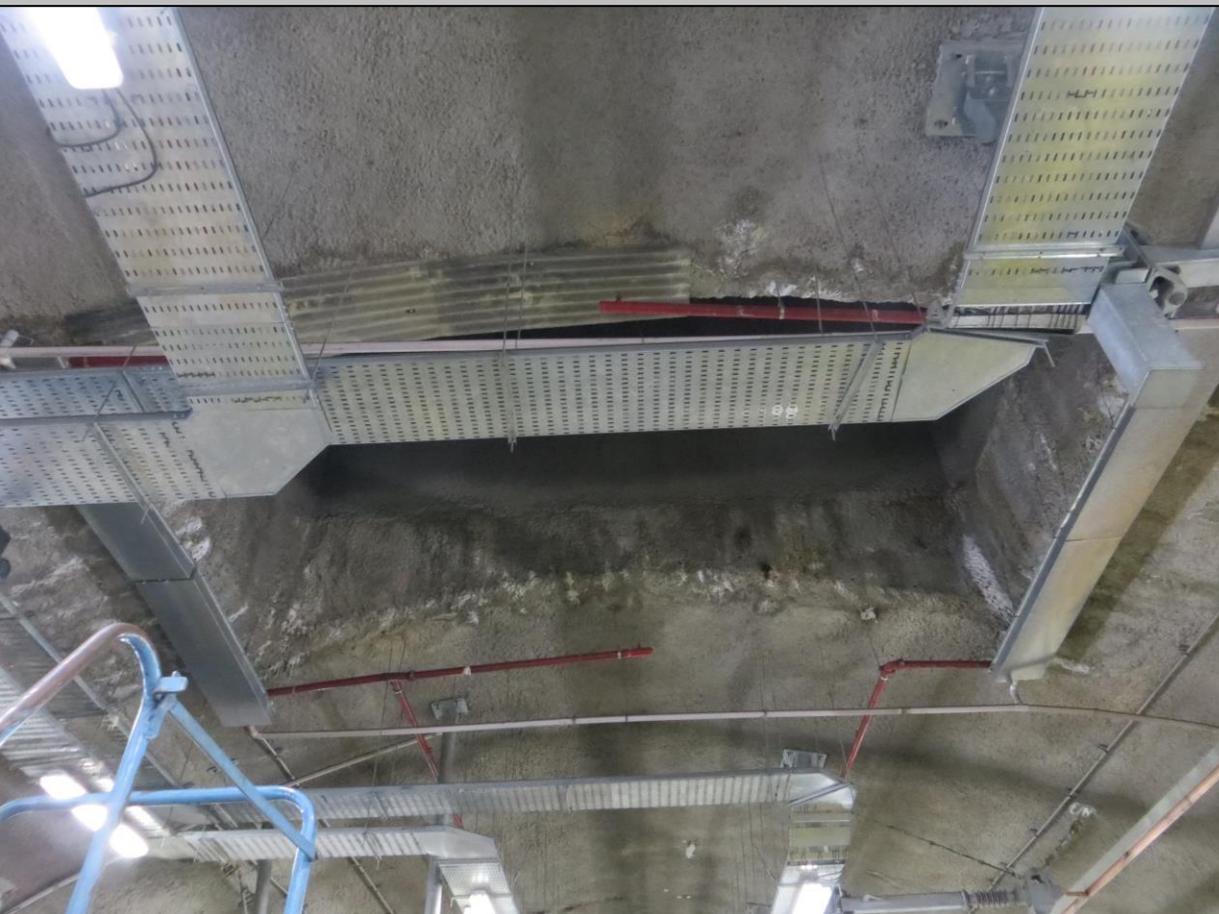
Línea A– Cochera y Taller Nazca – 2008/2011 – Estado actual (1-9-17)

Patología

- Patrón de fisuras alrededor de pases de ventilación rectangulares.
- Fisuras observable a simple vista.

Diagnóstico

- Pérdida del funcionamiento membranal de la estructura.
- Sostenimiento primario más permeable.
- Revestimiento secundario más flexible.

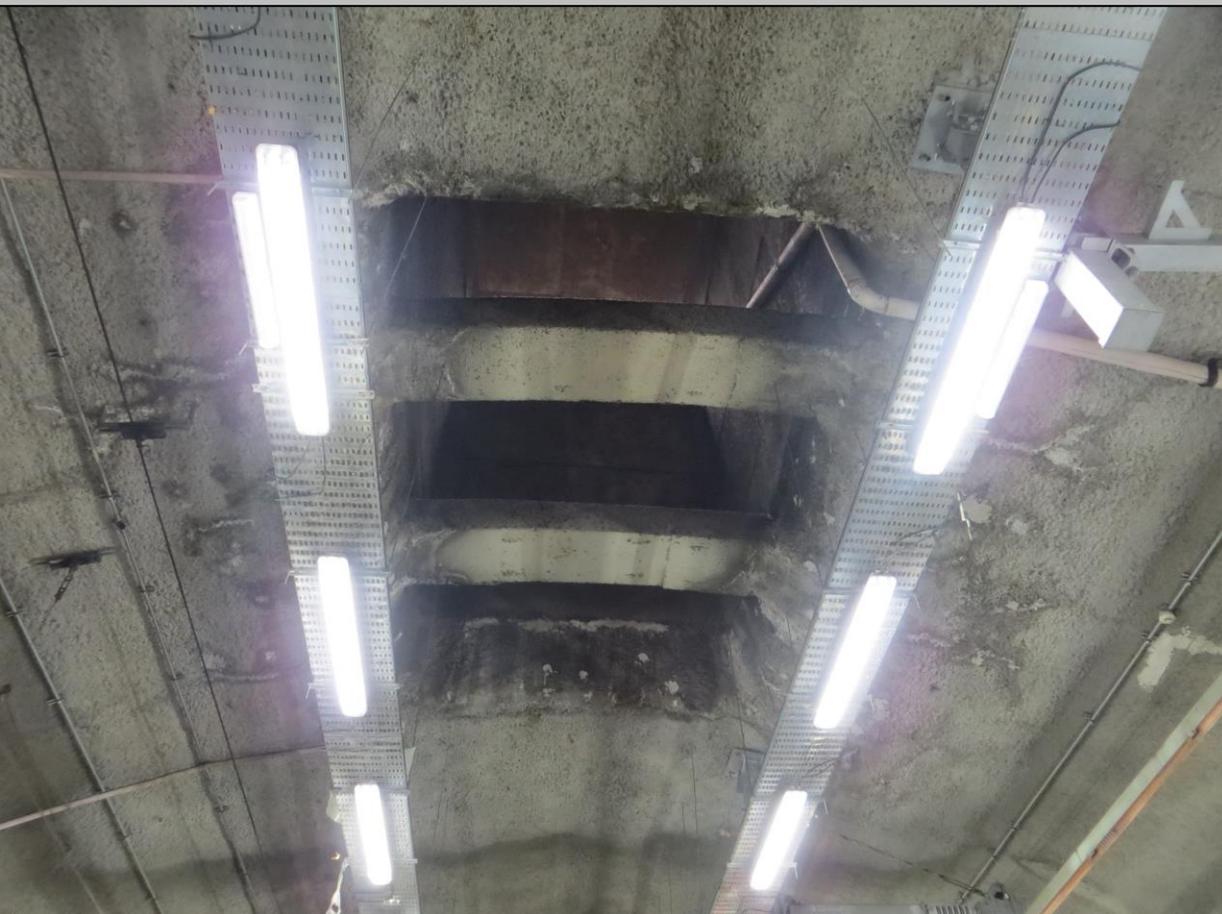
Línea A– Cochera y Taller Nazca – 2008/2011 – Estado actual (1-9-17)

Diagnóstico

- Eventual daño de la membrana proyectada por revestimiento secundario flexible?
- Si el soporte inferior de la membrana es flexible, esta se puede despegar y dañar.

Solución

(ejecutada por Metrovías)

- Inyecciones de impermeabilización (2015).
- Canalización de filtraciones.

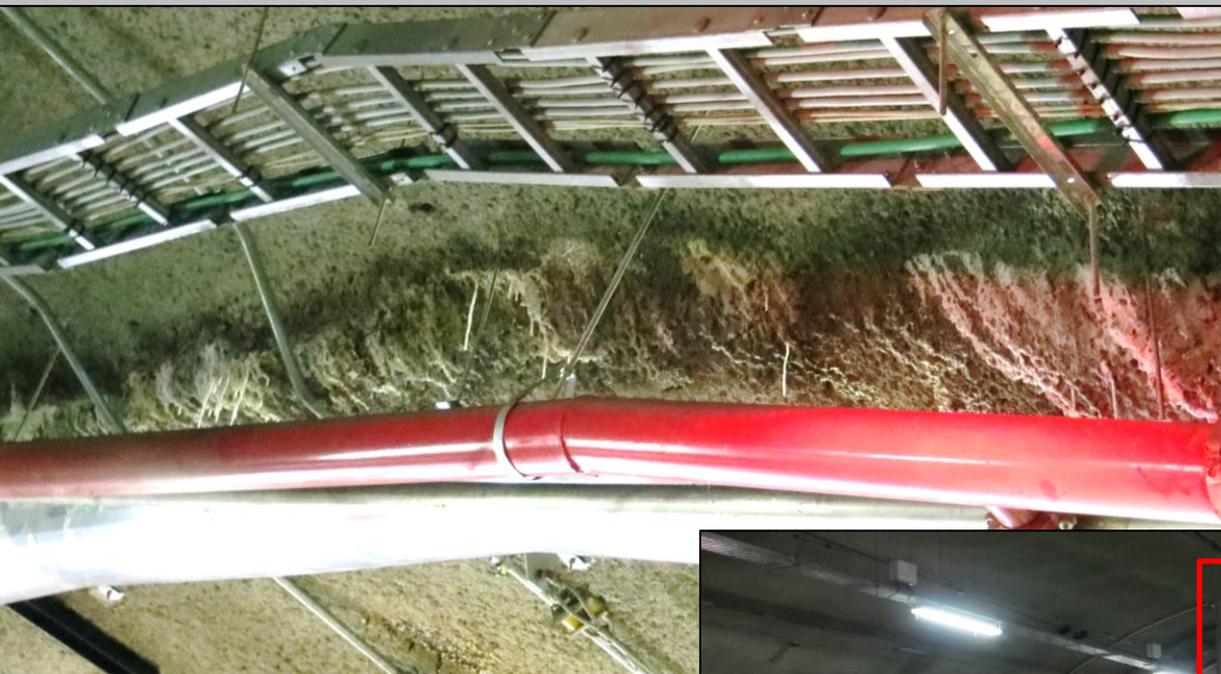
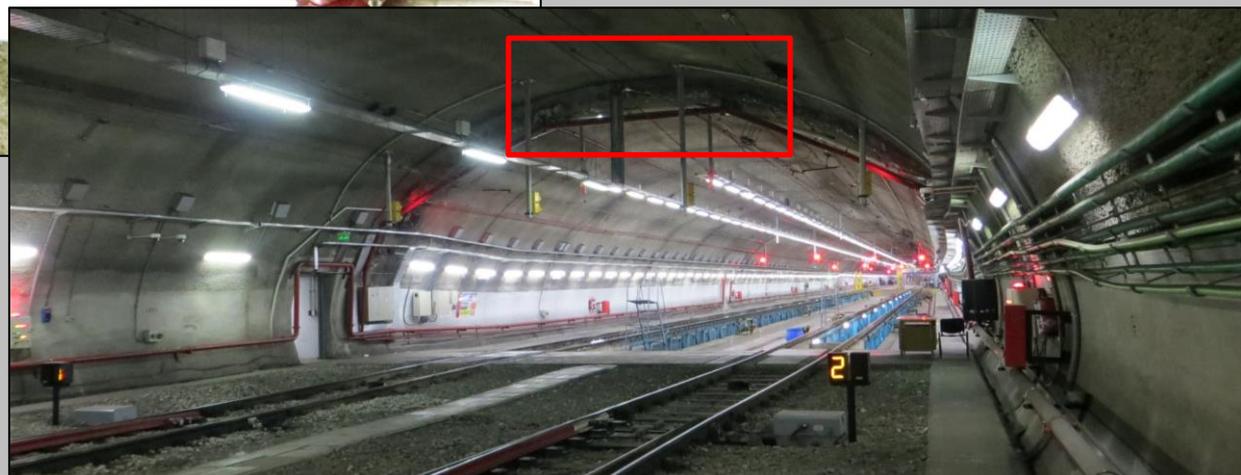
Transición

Cochera – Taller:

- Cambio en la altimetría del túnel.
- Filtraciones de agua.

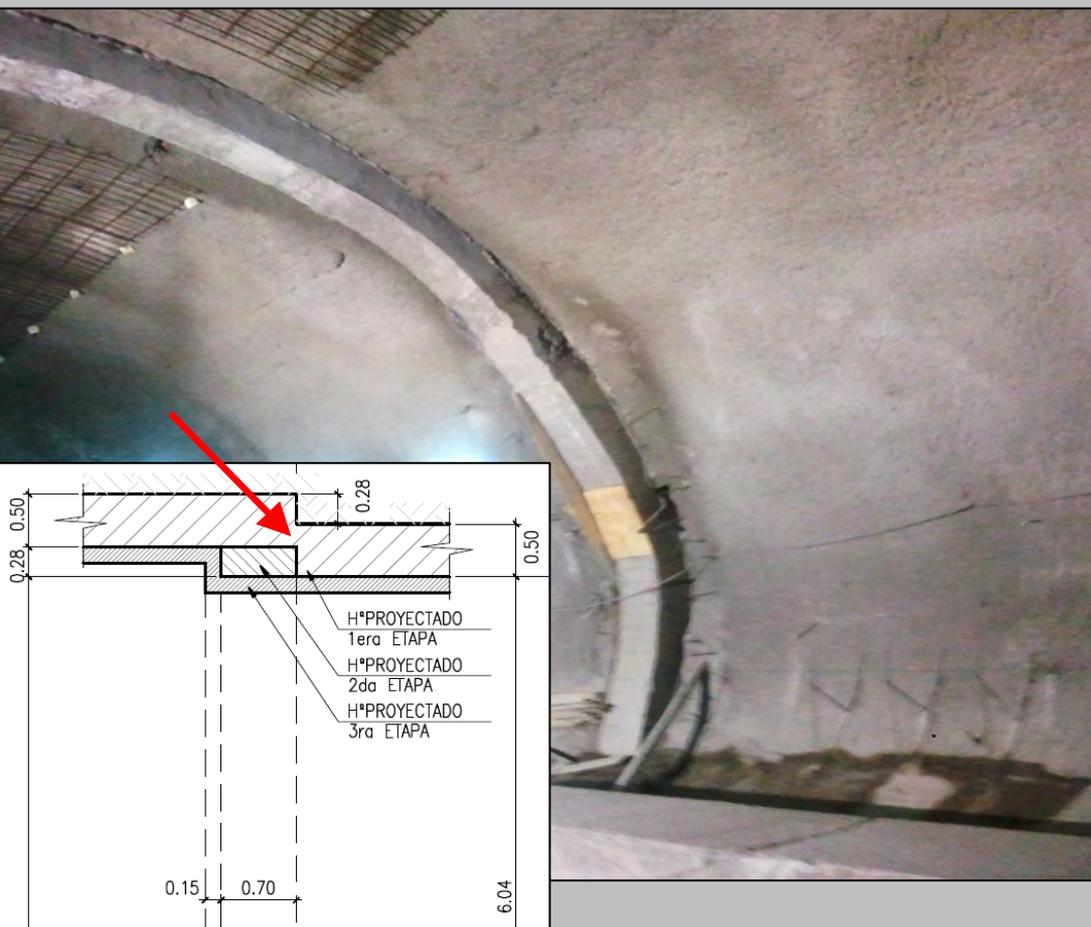
Transición Cochera – Taller:
cambio en altimetría del túnel.

Diagnóstico

- Tímpano constructivo débil.
- Ejecución temprana de tímpano proyectado contra encofrado de madera.
- Mala idea: junta fría entre sostenimientos primarios de ambos túneles con caras lisas del tímpano.
- Debería haberse planteado una transición suave entre ambos túneles.
