**7º JORNADAS DE TUNELERÍA
Y ESPACIOS SUBTERRÁNEOS**

**REVESTIMIENTO SECUNDARIO DE TÚNELES EN SHOTCRETE.
UNA EXPERIENCIA EN EL METRO DE BUENOS AIRES.**

Ing. Jorge Laiún, SRK Consulting Argentina

Línea A– Cochera y Taller Nazca – 2008/2011 (pliego)

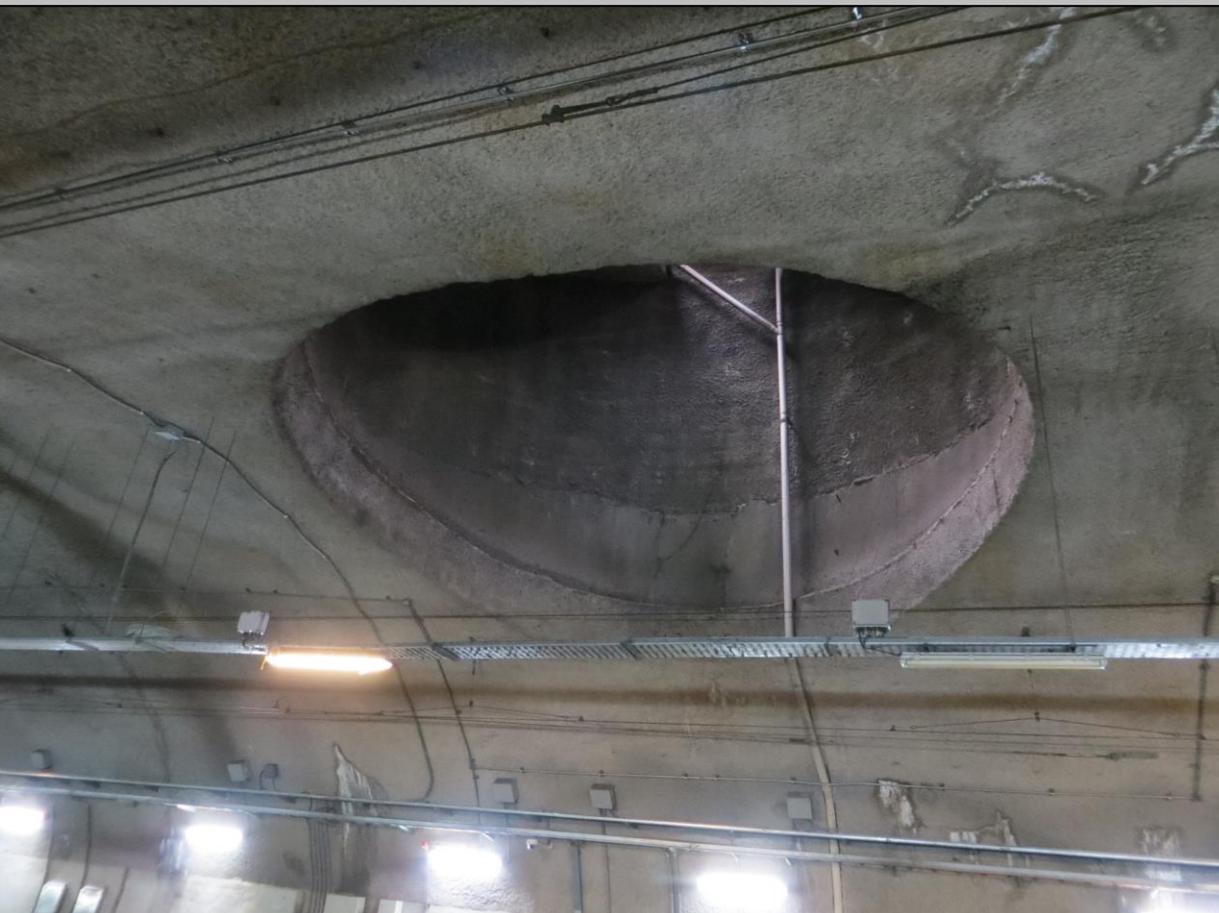
Línea A– Cochera y Taller Nazca – 2008/2011 – Estado actual (1-9-17)

(No patología)

Pozo de ventilación elíptico
(pozo de ataque):
